ZPRÁVA O STAVU NEMOVITOSTI

Kunčice nad Labem 81, Kunčice nad Labem

20. 9. 2023

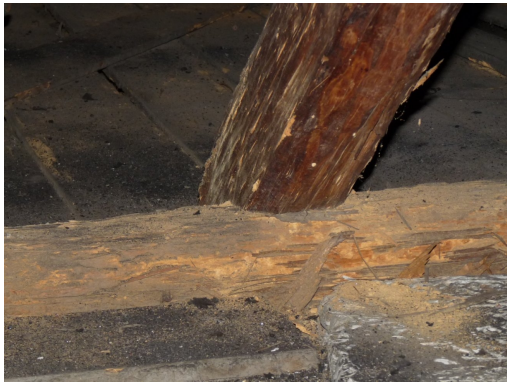
A2_a

Č. zjištění	Oblast zjištění	Popis zjištění	Kategorie zjištění
Nosné konstrukce			
A1	Vodorovné nosné konstrukce, schodiště	Před plánovanou rekonstrukcí podkroví je třeba prověřit stav dřevěného trámového stropu.	Nebránící v užívání
A2	Střešní konstrukce	Před plánovanou rekonstrukcí podkroví je třeba prověřit stav dřevěného krovu. Některé prvky jsou napadeny červotočem a hnilobou (nutná výměna některých trámů nebo celého krovu).	Nutná oprava
Exteriér, fasáda, balkony, lodžie a terasy			
C1	Fasáda	Fasáda má nový nátěr. Chybí napojení plechových stříšek nad vstupem na fasádu. Chybí napojení pultové střechy přístavby na fasádu (na straně do zahrady).	Nebránící v užívání
C2	Fasáda	Na západní straně (v průjezdu) je fasáda v původním stavu.	Nebránící v užívání

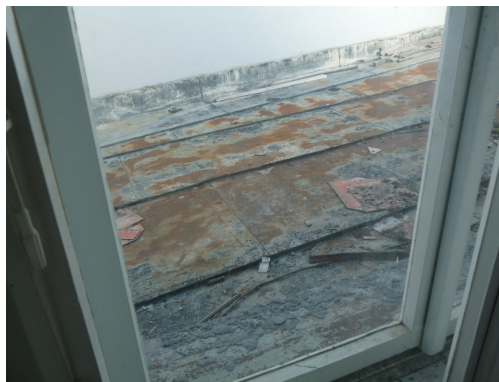
Č. zjištění	Oblast zjištění	Popis zjištění	Kategorie zjištění
Střecha, hromosvody, okapy			
D1	Střecha	Plechová střecha na přístavbě a nad průjezdem je poškozena korozí.	Nutná rekonstrukce
D2	Okapy	Chybí dešťový svod na JV rohu domu.	Nutná oprava
D3	Okapy	Na některých částech střechy chybí dešťové okapy.	Nutná oprava
Izolace			
E1	Tepelné izolace	Strop nad 2.NP a střecha nejsou zatepleny.	Nutná rekonstrukce
Vnitřní instalace			
F1	Kanalizace	Kanalizace je svedena do dvou jímek na zahradě. Doporučuji osadit domovní čistírnu odpadních vod.	Nebránící v užívání

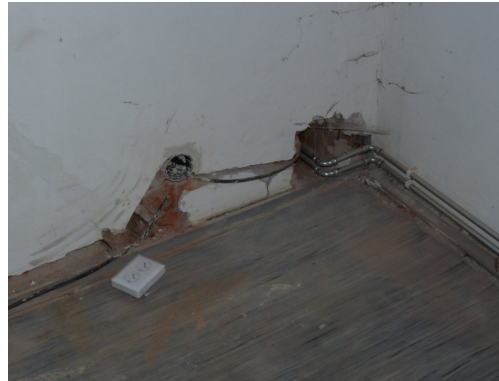
F2_a

Č. zjištění	Oblast zjištění	Popis zjištění	Kategorie zjištění
F2	Elektroinstalace	Není dokončena rekonstrukce elektroinstalace ve 2.NP. Po dokončení je třeba provést revizi.	Nutná oprava
Vytápění a klimatizace			
G1	Kamna a krby	Nebyla předložena zpráva o kontrole a čištění spalinové cesty pro dvoje krbová kamna (dva samostatné průduchy).	Nutná oprava
Interiéry, povrchy, podlahy a zařizovací předměty			
H1	Interiéry	Nová koupelna v přízemí není dokončena. Chybí obklady, dlažby a zařizovací předměty.	Nutná rekonstrukce
H2	Interiéry	Koupelna v přístavbě byla poškozena požárem a vyžaduje celkovou rekonstrukci.	Nutná rekonstrukce
H3	Interiéry	Dva pokoje v přízemí vyžadují opravu omítek a novou podlahu. Nová okna nejsou zednický zapravena.	Nutná oprava
H4	Interiéry	Technická místnost a sousední komora vyžadují opravu omítek a novou podlahu.	Nutná oprava

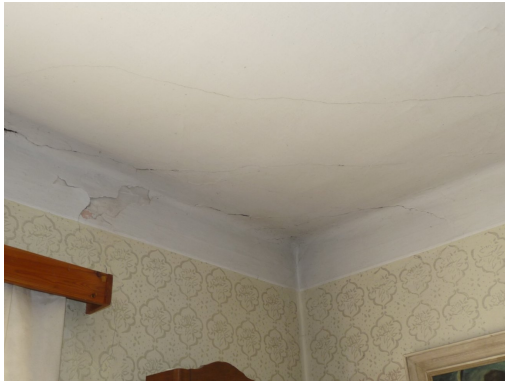
H5_a

Č. zjištění	Oblast zjištění	Popis zjištění	Kategorie zjištění
H5	Povrchy	Praskliny v omítce na stěnách a stropěch . Ve 2.NP nejsou zapraveny vysekané drážky pro elektroinstalaci.	Nutná oprava
H6	Podlahy a schodiště	Podlahy ve 2.NP vyžadují výměnu.	Nutná oprava
H7	Podlahy a schodiště	Dlažba v chodbě v 1.NP je esteticky nevyhovující.	Nebránící v užívání
Výplně otvorů (okna,dveře)			
I1	Okna	Některá okna jsou původní špaletová, zasklená dvěma jednoduchými skly. Okna nevyhovují dnešním požadavkům na tepelnou izolaci.	Nebránící v užívání
Požární bezpečnost a hygienické podmínky			
K1	Požární bezpečnost	V domě chybí autonomní čidlo detekce požáru a hasicí přístroj.	Nutná oprava

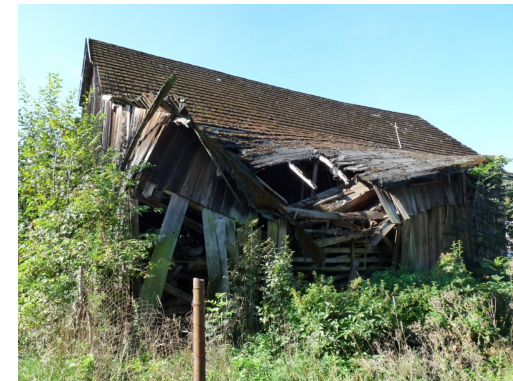
L2_a

Č. zjištění	Oblast zjištění	Popis zjištění	Kategorie zjištění
Pozemek a umístění objektu			
L1	Pozemek a umístění objektu	Obvod budovy v katastru nemovitostí neodpovídá skutečnému stavu. Přístavba směrem do zahrady je větší.	Nebránící v užívání
L2	Pozemek a umístění objektu	Přístavba ke stodole stojí na sousedním pozemku. Přístavba je v havarijním stavu a je určena ke zbourání.	Nutná oprava
L3	Pozemek a umístění objektu	Vedlejší hospodářské stavby na pozemku jsou v havarijním stavu a jsou určeny ke zbourání.	Nutná oprava
